Mejoramiento del camino (fase II)

Carretera Cusco - Las Bambas

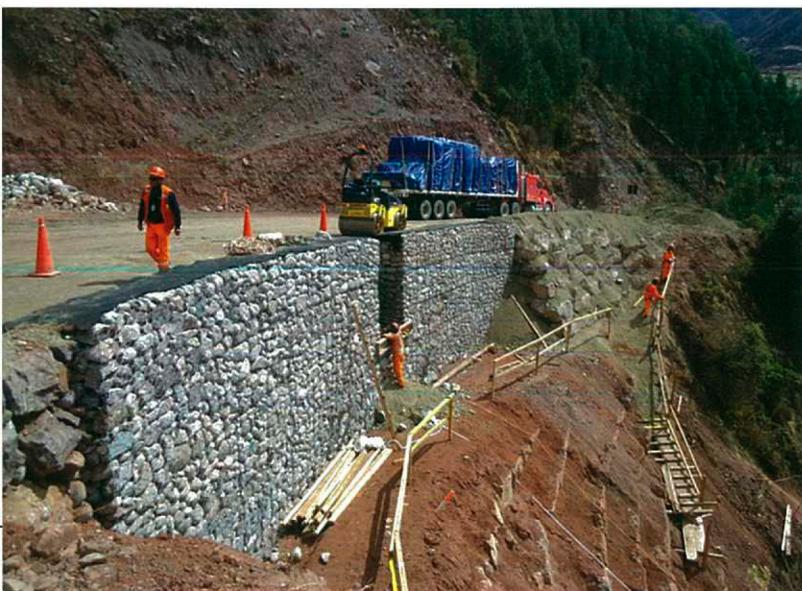
A lo largo del tramo se han construido 755 m³ de gaviones.

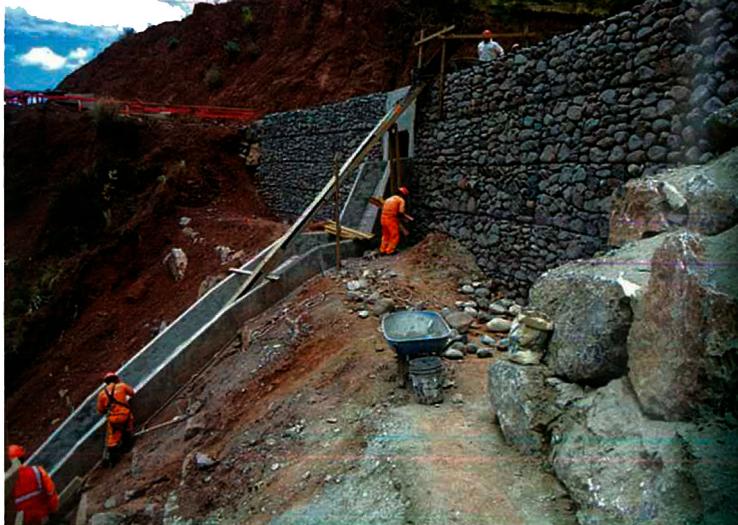
Vista de gavión enrocado.

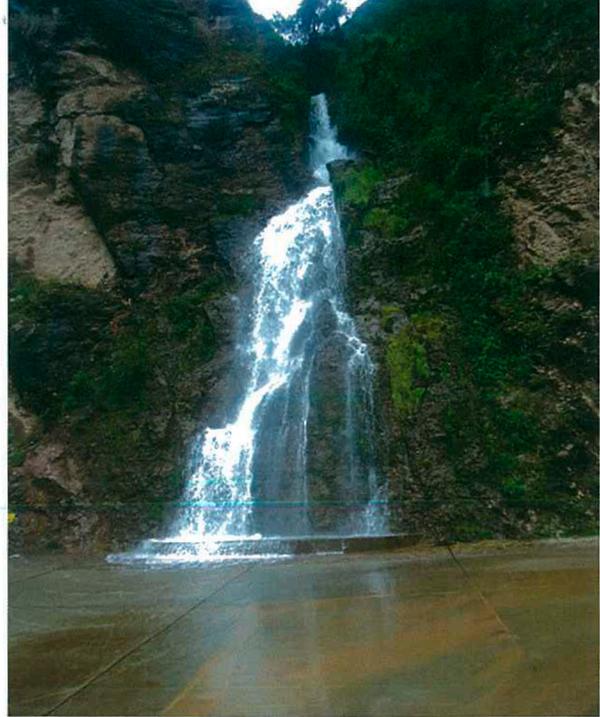
Badén ubicado en km 102 de la vía.
